Bienes fuera del área

Plan parcial para el área central de la
ciudad de Trinidad

DICIEMBRE 2012

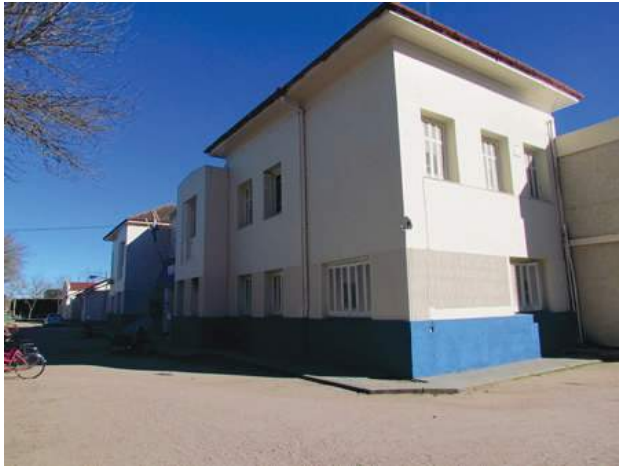
Padrón: 31

Grado de conservación: 3

Alteraciones: Alterado

Los pabellones originales, su volumetría y sus fachadas. Acceso principal por la calle Batlle. Tejedos

Se debería considerar las calidades de la arquitectura original cuando se realizan ampliaciones y remodelaciones. Conservar lo

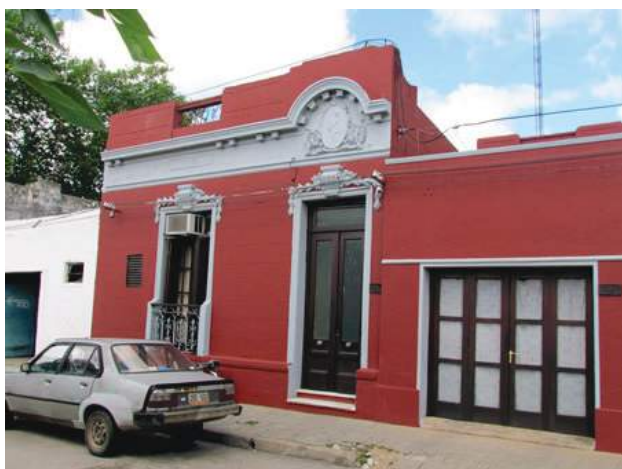
Padrón: 33

Grado de conservación: 3

Alteraciones: Poco alterado

Fachada. Ornamentación.

Conservar integralmente el bien. Revertir alteraciones color y equipos de aire acondicionado en fachada.

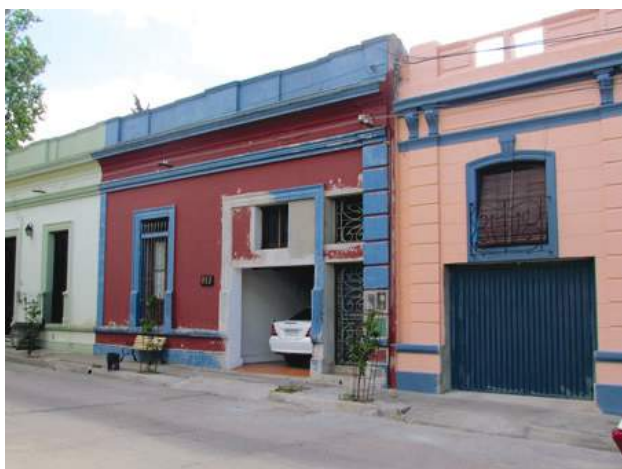
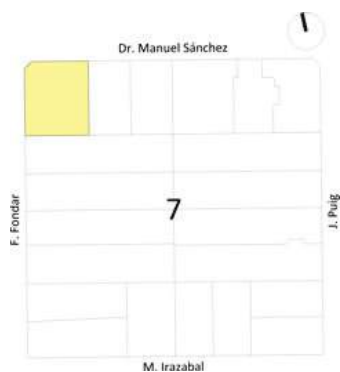
Padrón: 36

Grado de conservación: 3

Alteraciones: Muy alterado

Fachada. Valor de conjunto

Conservar integralmente el bien. Mantener valor de conjunto. Revertir alteraciones de aberturas, color y cartelería en fachada.

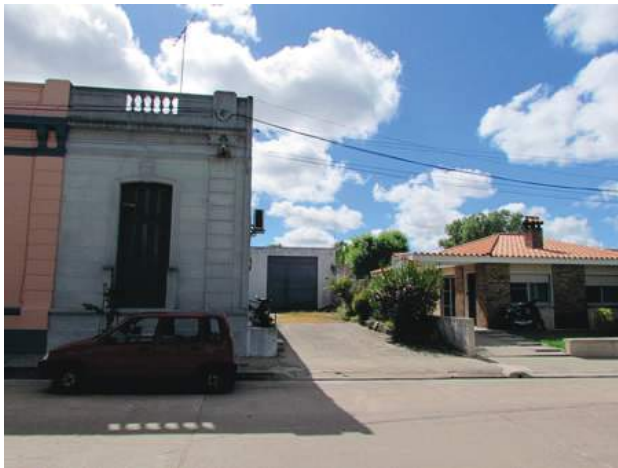
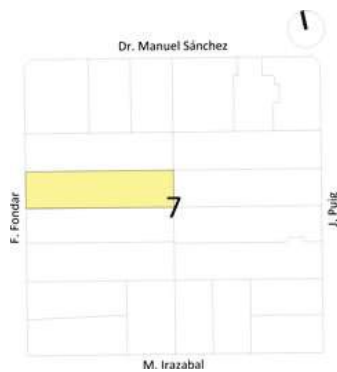
Padrón: 37

Grado de conservación: 3

Alteraciones: Alterado

Fachada. Valor de conjunto.

Conservar integralmente el bien. Mantener valor de conjunto. Revertir alteración de retiro lateral, aberturas y garaje en fachada.

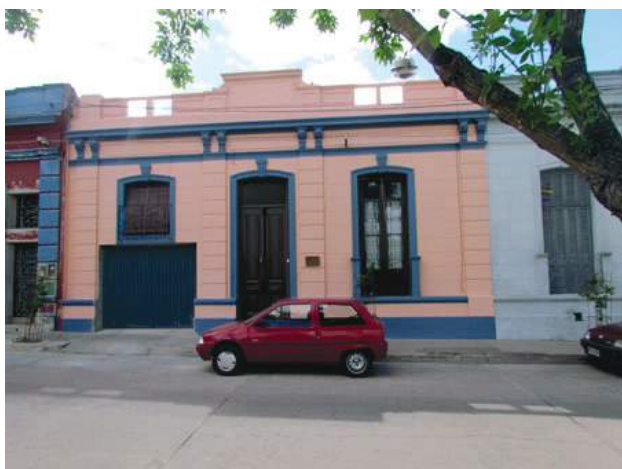
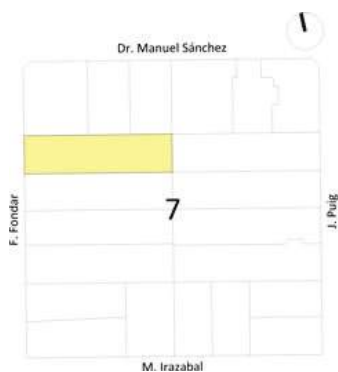
Padrón: 4405

Grado de conservación: 3

Alteraciones: Alterado

Fachada. Valor de conjunto

Conservar integralmente el bien. Mantener valor de conjunto. Revertir alteraciones en color y garaje en fachada

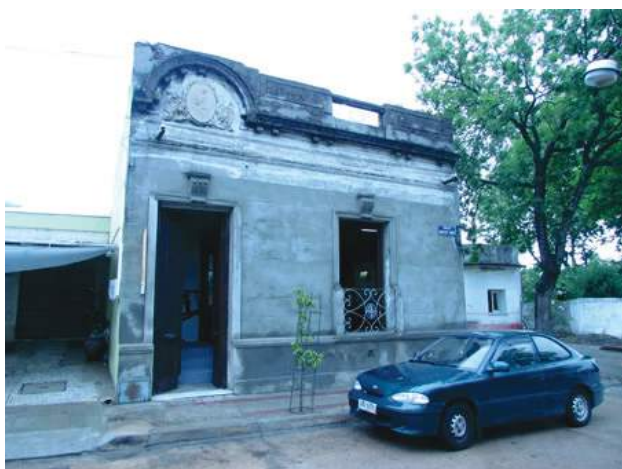
Padrón: 6369

Grado de conservación: 3

Alteraciones: Poco alterado

Fachada.

Conservar integralmente el bien. Mejorar mantenimiento.

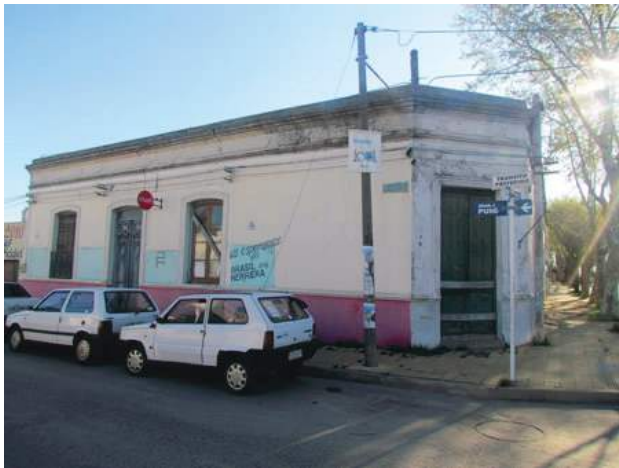
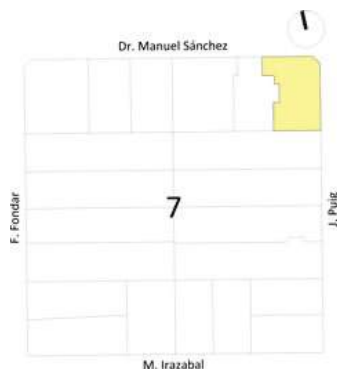
Padrón: 7615

Grado de conservación: 3

Alteraciones: Poco alterado

Fachada. Techo a la porteña.

Conservar integralmente los elementos significativos.

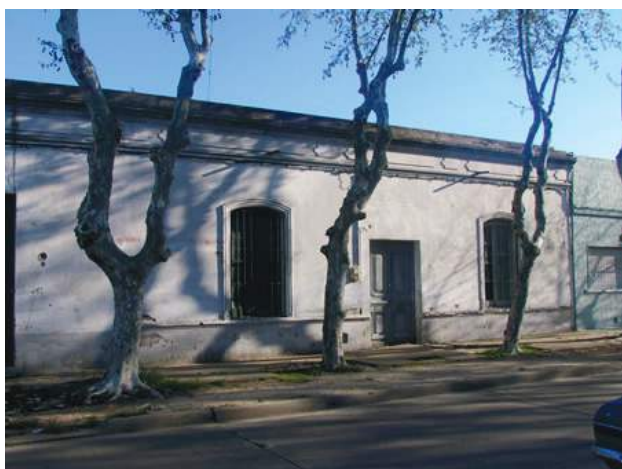
Padrón: 7616

Grado de conservación: 3

Alteraciones: Poco alterado

Fachada. Techo a la porteña.

Conservar integralmente los elementos significativos.

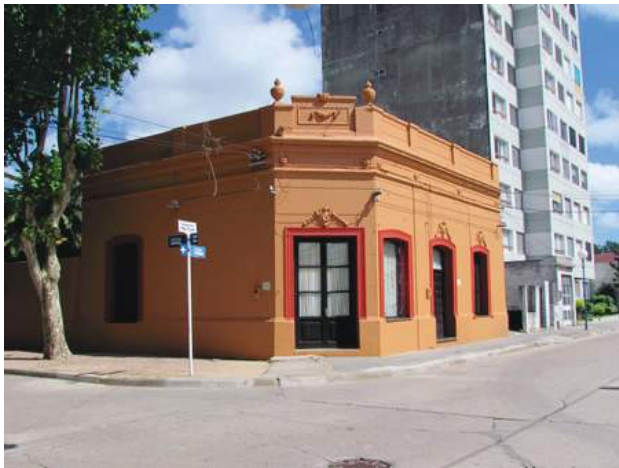
Padrón: 145

Grado de conservación: 3

Alteraciones: Poco alterado

Fachada.

Conservar integralmente el bien. Revertir alteraciones de aberturas y color en fachada.

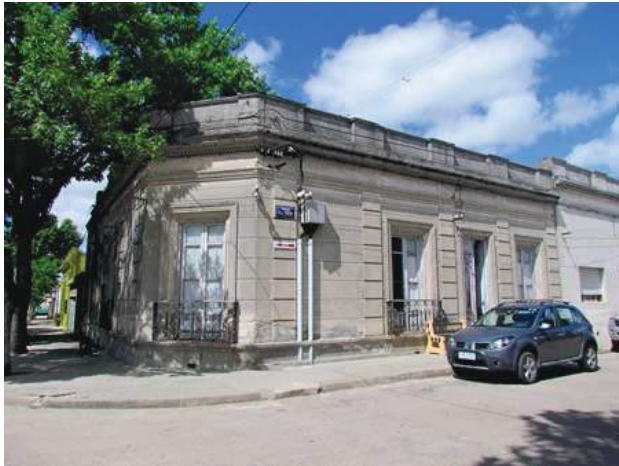
Padrón: 710

Grado de conservación: 3

Alteraciones: Poco alterado

Fachada.

Conservar integralmente el bien. Revertir alteraciones en aberturas

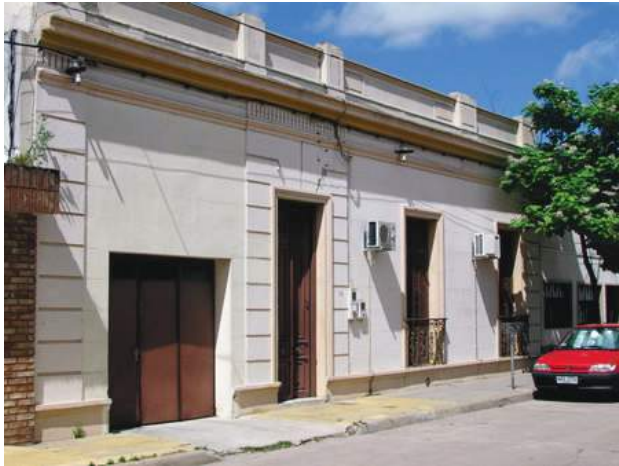
Padrón: 714

Grado de conservación: 3

Alteraciones: Poco alterado

Fachada

Conservar integralmente el bien. Revertir alteraciones en portón de garaje. Retirar equipos de aire acondicionado

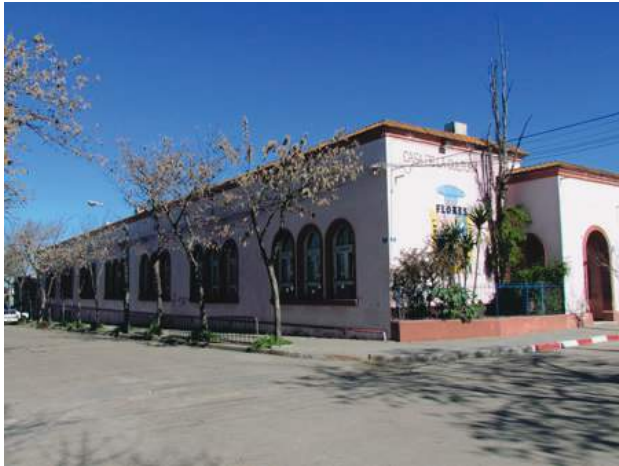
Padrón: 719

Grado de conservación: 3

Alteraciones: Poco alterado

Tipología. Fachadas. Patio.

Conservar integralmente el bien

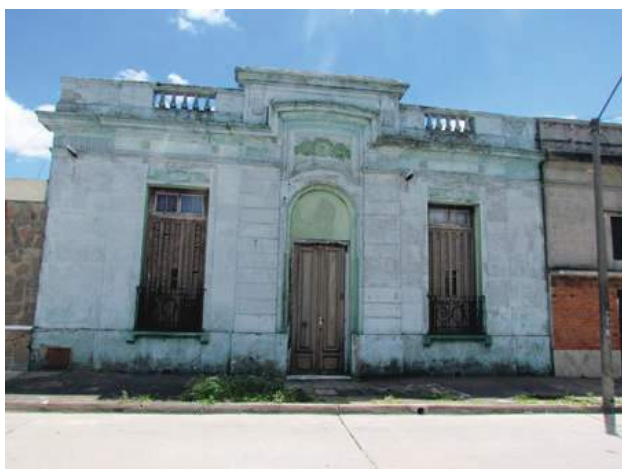
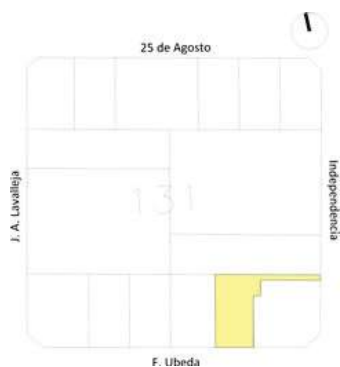
Padrón: 6467

Grado de conservación: 3

Alteraciones: Poco alterado

Fachada.

Conservar integralmente el bien. Revertir alteraciones en aberturas. Mejorar mantenimiento.

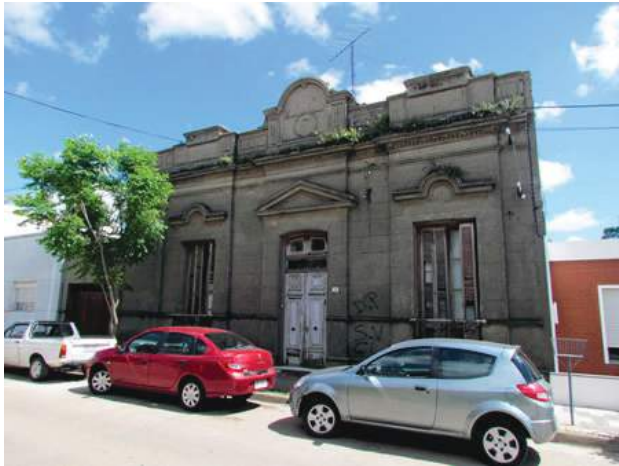
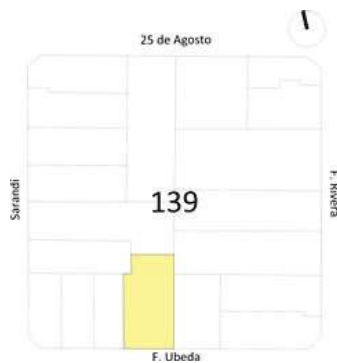
Padrón: 3060

Grado de conservación: 3

Alteraciones: Poco alterado

Fachada. Ornamentación.

Conservar integralmente el bien. Mejorar mantenimiento.

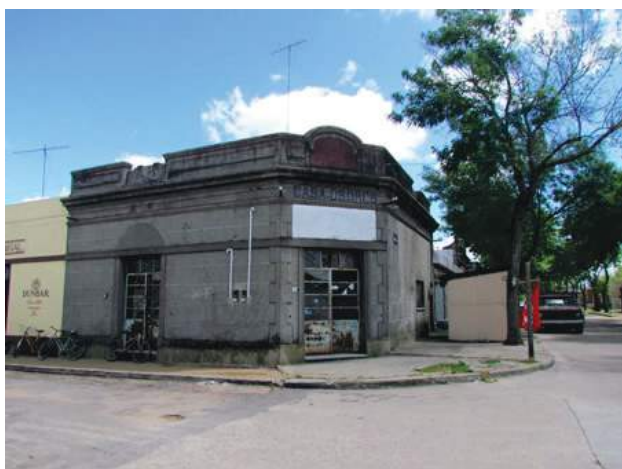
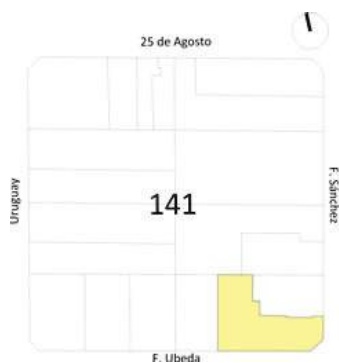
Padrón: 970

Grado de conservación: 3

Alteraciones: Alterado

Fachada

Conservar integralmente el bien. Revertir alteraciones en aberturas.

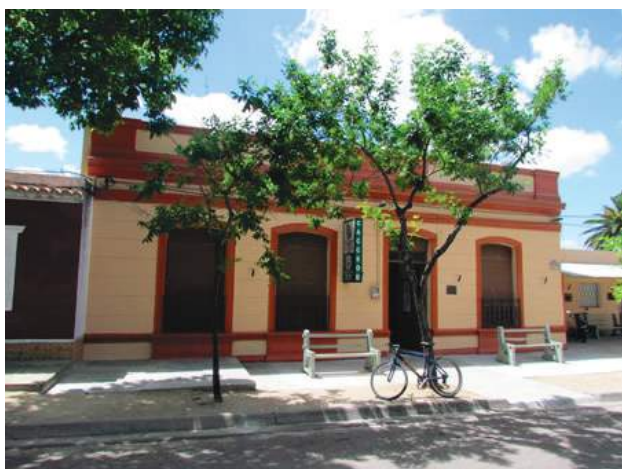
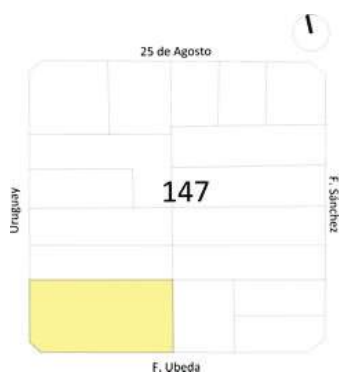
Padrón: 1008

Grado de conservación: 3

Alteraciones: Poco alterado

Fachada. Ornamentación

Conservar integralmente el bien. Revertir alteraciones de aberturas, color y cartelería en fachada

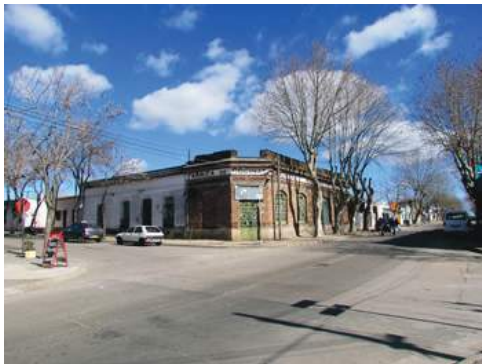
Padrón: 1302

Grado de conservación: 3

Alteraciones: Poco alterado

Fachadas. Vitrales en aberturas exteriores. Techo a la porteña.

Conservar integralmente el bien. Proteger vitrales de vandalismo.

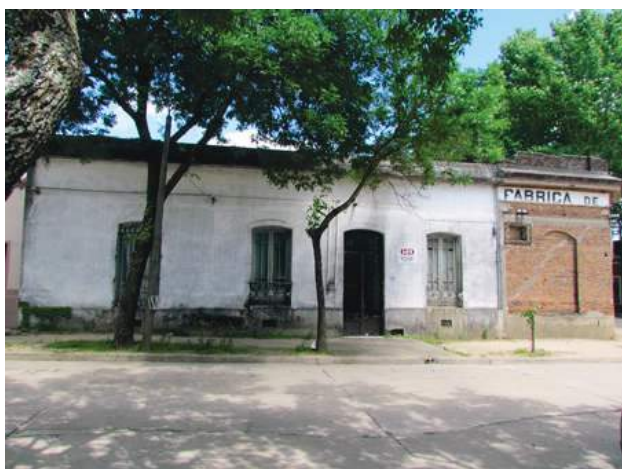
Padrón: 4140

Grado de conservación: 3

Alteraciones: Poco alterado

Fachada. Valor de conjunto

Conservar integralmente el bien. Mejorar mantenimiento

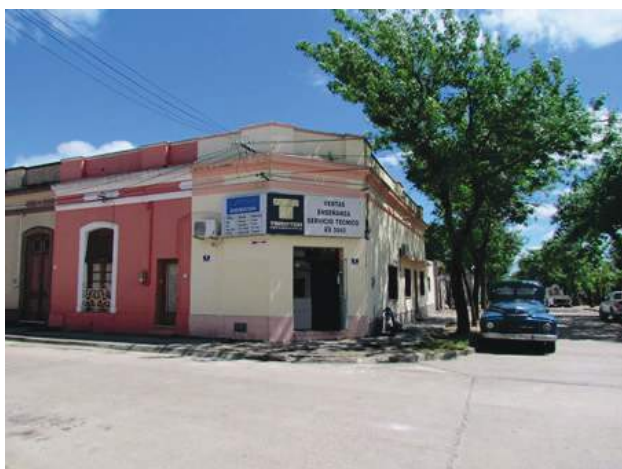
Padrón: 5807

Grado de conservación: 3

Alteraciones: Alterado

Fachada. Valor de conjunto

Conservar integralmente el bien. Revertir alteraciones de aberturas, color y cartelería en fachada.

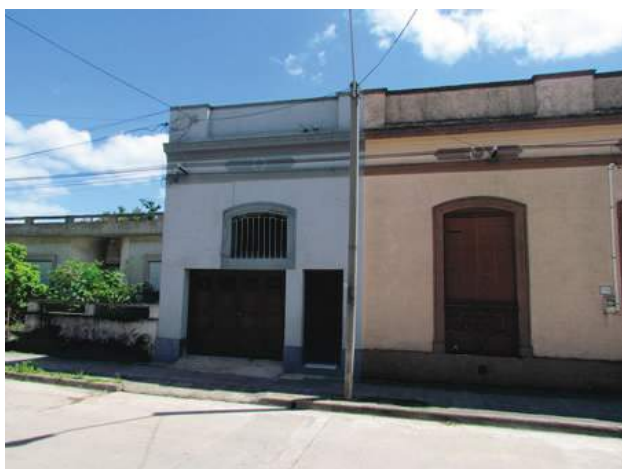
Padrón: 6143

Grado de conservación: 3

Alteraciones: Alterado

Fachada. Valor de conjunto

Conservar integralmente el bien. Revertir alteraciones de aberturas y color en fachada

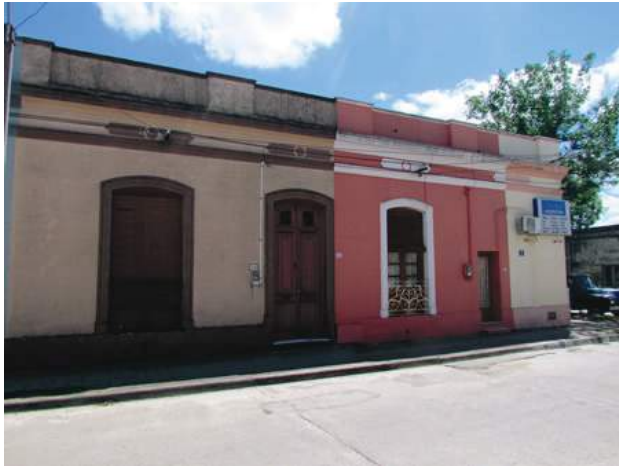
Padrón: 6144

Grado de conservación: 3

Alteraciones: Poco alterado

Fachada. Valor de conjunto

Conservar integralmente el bien. Modificar el color de la fachada acorde con los valores de la obra y el valor del conjunto.

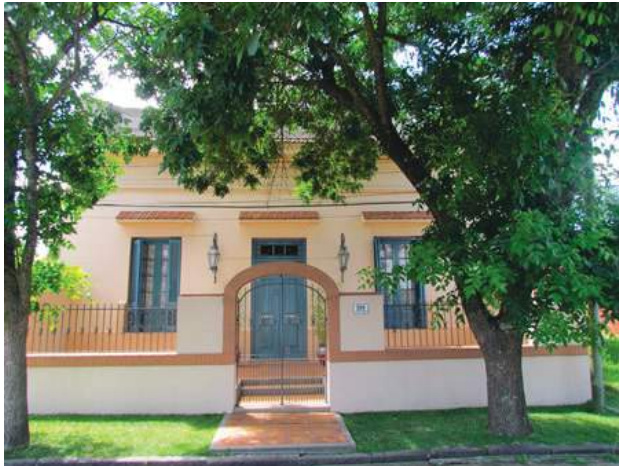
Padrón: 1504

Grado de conservación: 3

Alteraciones: Poco alterado

Tipología. Volumetría. Fachadas. Valor histórico.

Conservar integralmente el bien

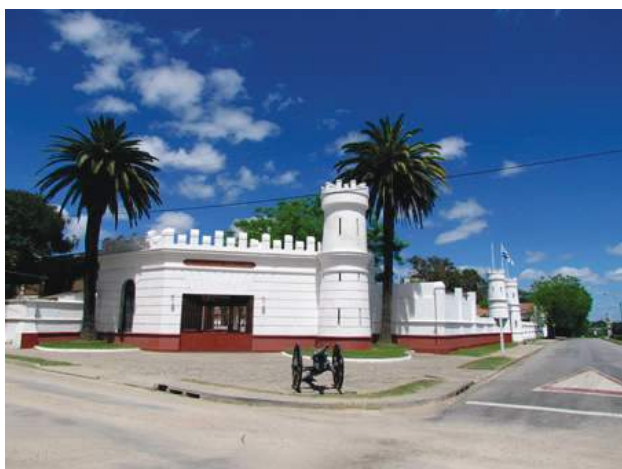
Padrón: 1901

Grado de conservación: 3

Alteraciones: Alterado

Tipología. Volumetría. Construcciones perimetrales.

Conservar elementos significativos.

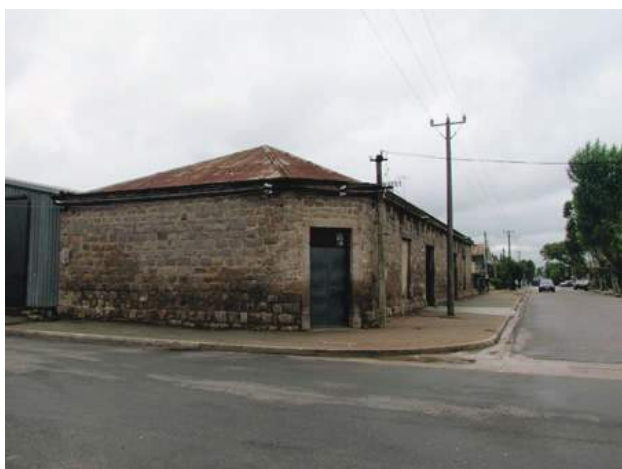
Padrón: 1709

Grado de conservación: 4

Alteraciones: Poco alterado

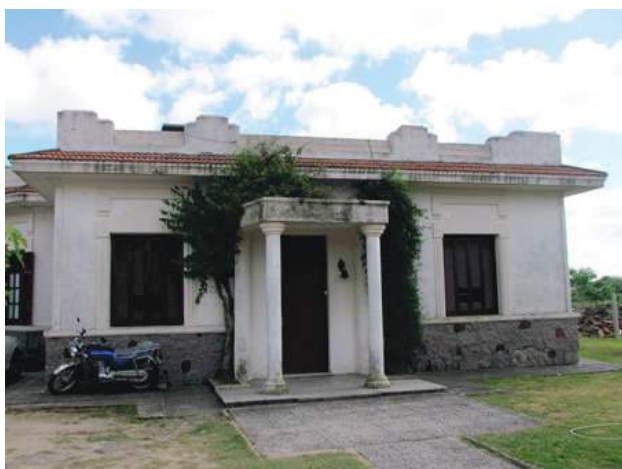
Padrón: 4346

Grado de conservación: 3

Alteraciones: Poco alterado

Fachada. Ornamentación. Volumetría

Conservar integralmente el bien. Revertir ampliación garaje.

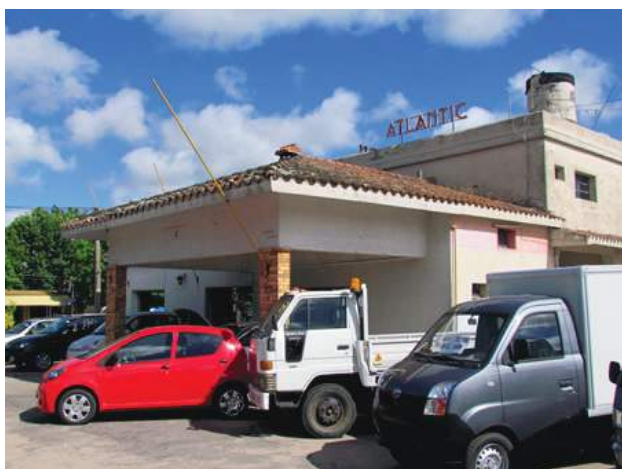
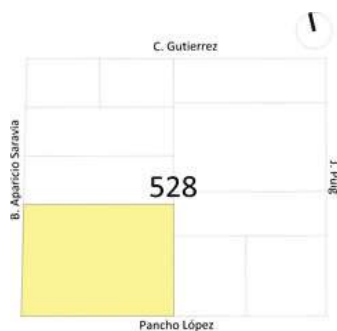
Padrón: 3082

Grado de conservación: 3

Alteraciones: Poco alterado

Tipología. Volumetría. Fachada. Cartel Atlantic.

Conservar integralmente el bien

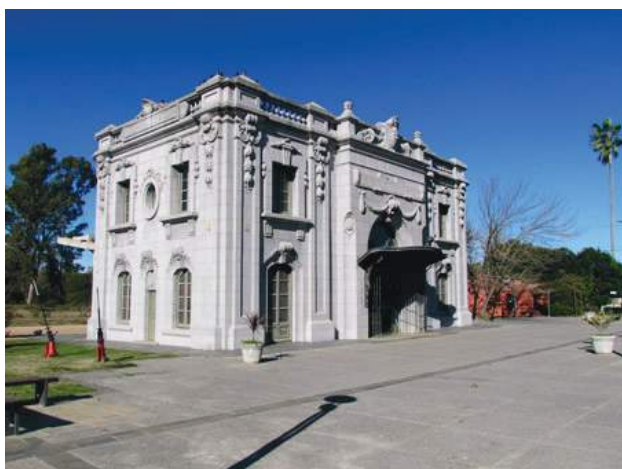
Padrón: 6486

Grado de conservación: 4

Alteraciones: Poco alterado

Fachadas. Tipología. Detalles ornamentales. Su valor simbólico

Conservar integralmente el bien. Preservar sus accesos y su visibilidad desde la ruta.
